Relatório de Ensaio RE-0368/08

Janela de PVC com persiana integrada

Interessado: **VEKA DO BRASIL LTDA**  
Rod. BR 101, km 198 nº 261 – Bem Viver  
88160-000 – Biguaçu – S.C.

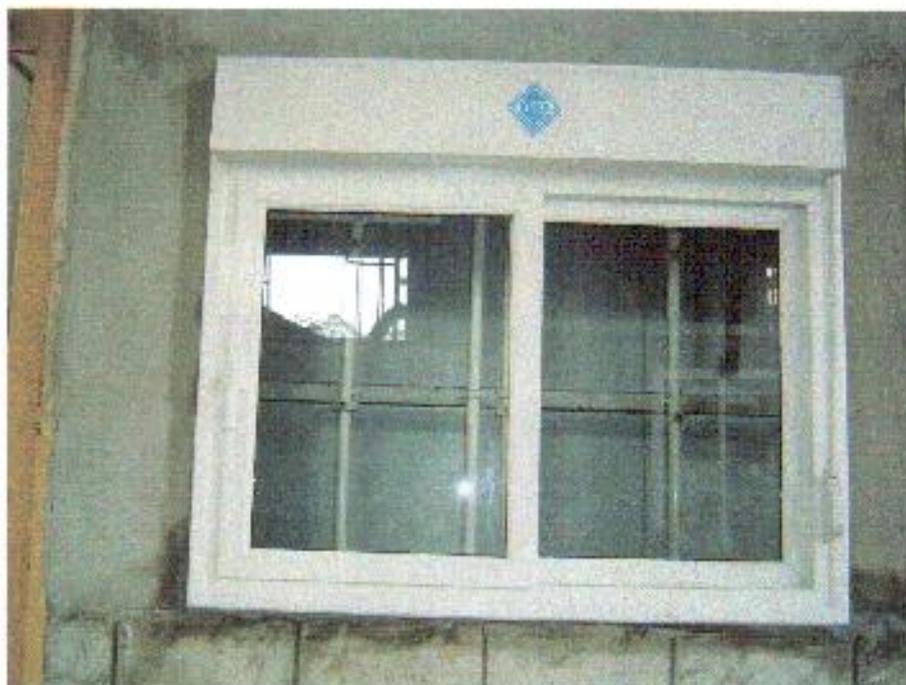
**Foto n.º 01**  
Vista interna do protótipo ensaiado com a persiana recolhida.

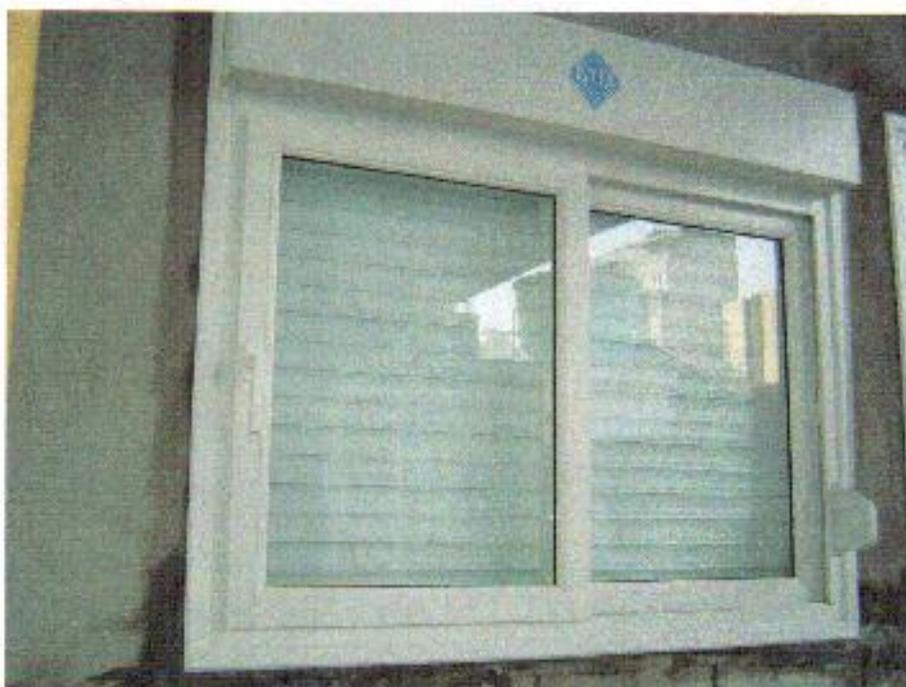
**Foto n.º 02**  
Vista interna do protótipo ensaiado com a persiana acionada.

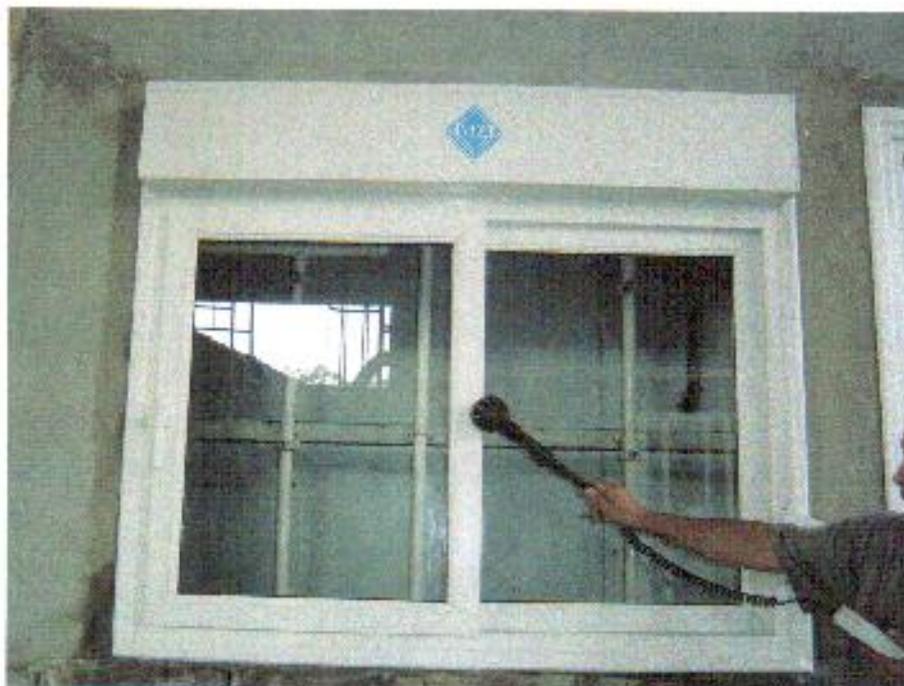
**Foto nº. 03**  
Verificação da penetração de ar.

- 4.1. Verificação da penetração de ar (ensaio realizado com a persiana recolhida).

Pressão (Pa)	Máxima velocidade de ar detectada (m/s)	Localização
50	0,00	---
50 (+)	0,00	---

- 5.2. De acordo com os resultados obtidos no ensaio de Verificação da Penetração de Ar, o protótipo ensaiado **atendeu** às exigências da NBR 10821 para ambientes não condicionados ou não climatizados, localizados em São Paulo, Paraná, Santa Catarina e Rio Grande do Sul, para as classes de utilização Normal, Melhorada, Reforçada e Excepcional.

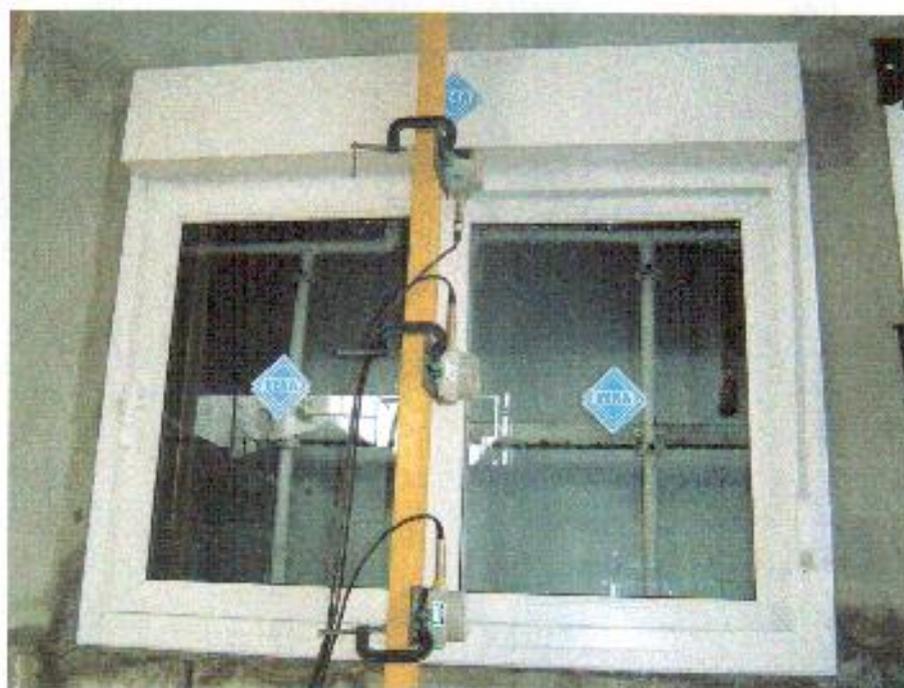
**Foto nº. 04**  
Verificação do comportamento quando submetido às cargas uniformemente distribuídas.

Os deflectômetros (D1, D2 e D3) para medida das deformações foram posicionados no montante direito da folha móvel esquerda, com vão de 986, conforme apresentado a seguir:

- D1** – na parte inferior do montante;
- D2** – na parte central do montante;
- D3** – na parte superior do montante.

- 5.4. De acordo com os resultados obtidos no ensaio de Comportamento Sob Cargas Uniformemente Distribuídas, o protótipo apresentou resultado satisfatório até a pressão positiva de 1800 Pa (193 Km/h) e pressão negativa (sucção) de 1460 Pa (174 km/h), **atendendo** as exigências da NBR 10821 para as Regiões III, IV e V da Classe Melhorada, conforme solicitado pelo interessado.
